Mauersegler

Maßnahmen:	Einbau von 40 Nistkästen für Mauersegler in Wärmedämmung bzw. in Blechabschluss der Wärmedämmung: 2010.
Funktion der Maßnahme:	Ersetzen von etwa 3 Nistplätzen (auf Mauerkrone).
Haus- und Siedlungstyp: Eigentum:	Wohnhaus-Anlage. Wiener Wohnen.

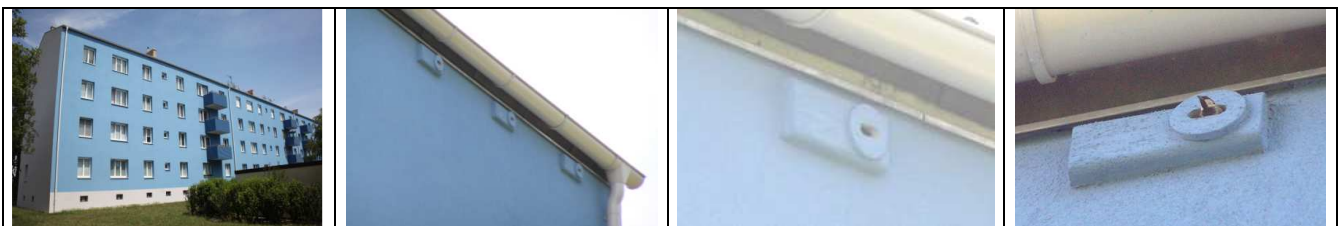
Verlauf der Besiedlung über die Jahre:	Montage im Sommer. Besiedlung einzelner Kästen durch Spatzen bereits 2011. Die Besiedlung durch Mauersegler ist 2013 noch ausstehend; Kann 5 bis 10 Jahre dauern. Spatzen sind Nistplatz-Zeiger für Mauersegler.
Erfahrungen / Tipps / Nachbesserungen:	Die geplanten Lösungen wurden durch die Wahl von Baufirmen, die in der Ausschreibung eine andere Detail-Lösung vorschlugen, hinfällig, jedoch kreativ neu umgesetzt. Baubegleitung durch Fachperson unabdingbar.

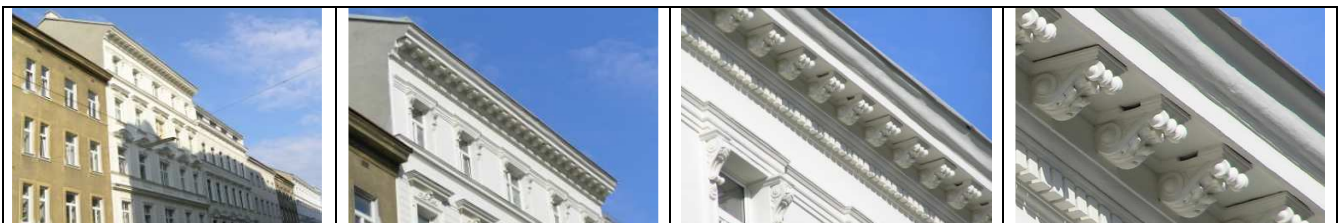
Maßnahmen:	Zusatzangebot von 8 Nistmöglichkeiten für Mauersegler in Zierkonsolen: „Wiener Modell“: 2010
Funktion der Maßnahme:	Schaffen von zusätzlichen Nistplätzen.
Haus- und Siedlungstyp: Eigentum:	Gründerzeit-Wohnhaus Privateigentum.

Verlauf der Besiedlung über die Jahre:	Die Öffnungen wurden im Frühsommer geschaffen und bereits in der nachfolgenden Brutsaison besiedelt. Förderlich war dabei der vorhandene Brutplatz in einer Zierkonsole.
--	--

Erfahrungen / Tipps / Nachbesserungen:	In der Zierkonsole ganz links außen brüteten Mauersegler auch während der Fassaden-Sanierung! Der Anflug war auf der Schmalseite des Gerüsts möglich, da in dessen obersten Teil kein Staubnetz vorhanden war!
---	---

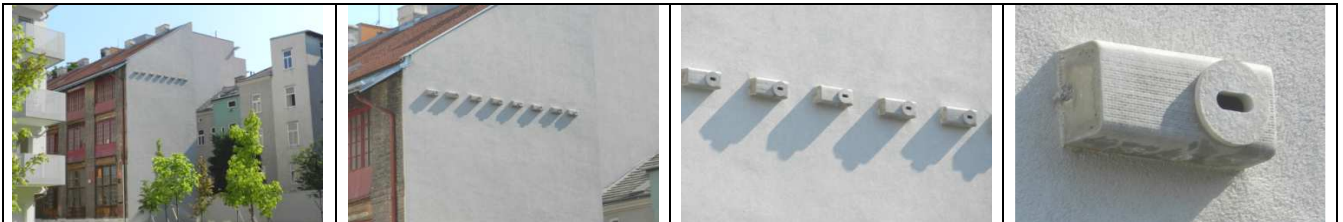
Maßnahmen:	Neuanlage von 8 Nistmöglichkeiten für Mauersegler mittels Nistkästen: 2012.
------------	--

Verlauf der Besiedlung über die Jahre:	Die Montage erfolgte im Winter. Die Besiedlung ist 2013 noch ausstehend, kann 5 bis 10 Jahre dauern.
--	--

Erfahrungen / Tipps / Nachbesserungen:	Vom Bauträger wurde eine ästhetische Lösung gesucht. Die Nordwest-Ausrichtung verhindert hohe Temperaturen zur Brutzeit.
---	---

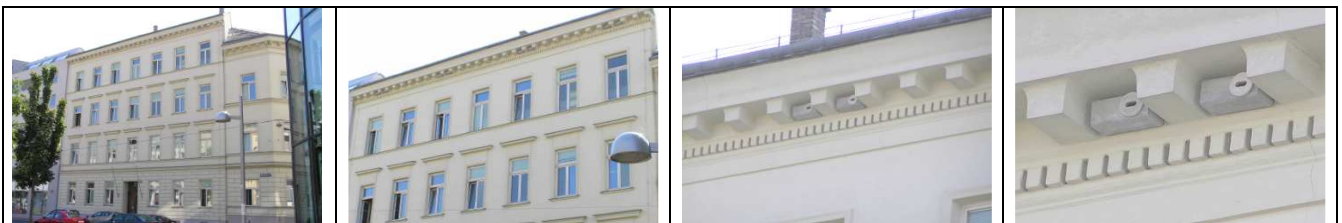
Maßnahmen:	8 Nistkästen für Mauersegler unter dem Vordach: 2007 .
Funktion der Maßnahme:	Neues Angebot von 8 Nistmöglichkeiten für Mauersegler.
Haus- und Siedlungstyp: Eigentum:	Amtshaus. Stadt Wien

Verlauf der Besiedlung über die Jahre:	Die Montage erfolgte im Sommer 2009. Ein Kasten ist von Kohlmeisen besiedelt. Die Besiedlung durch Mauersegler ist 2013 noch ausstehend; kann 5 bis 10 Jahre dauern.
--	--

Erfahrungen / Tipps / Nachbesserungen:	Die rhythmische Anordnung wurde gewählt, um die Gestaltung der Fassade möglichst wenig zu stören.
--	---

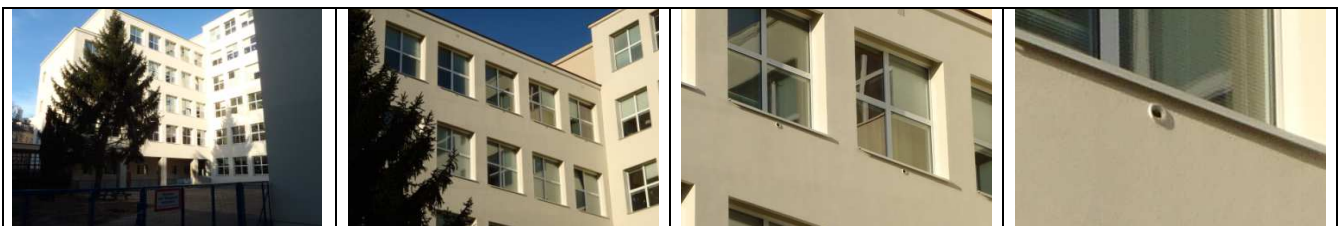
Maßnahmen:	Einbau von 6 Nistkästen für Mauersegler in die Wärmedämmung: 2012.
Funktion der Maßnahme:	Ersetzen von etwa 5 Nistplätzen in Rollladenkästen.
Haus- und Siedlungstyp: Eigentum:	Schulhaus. Stadt Wien

Verlauf der Besiedlung über die Jahre:	Die Montage erfolgte im Sommer 2012. Die Besiedlung ist 2013 noch ausstehend, kann 5 bis 10 Jahre dauern.
--	---

Erfahrungen / Tipps / Nachbesserungen:	Es wurde ein Kastenmodell eingebaut, dessen Öffnung speziell für thermische Sanierungen konzipiert wurde. Die Nistkästen sind in die Fassade integriert und daher nicht sichtbar.
---	---

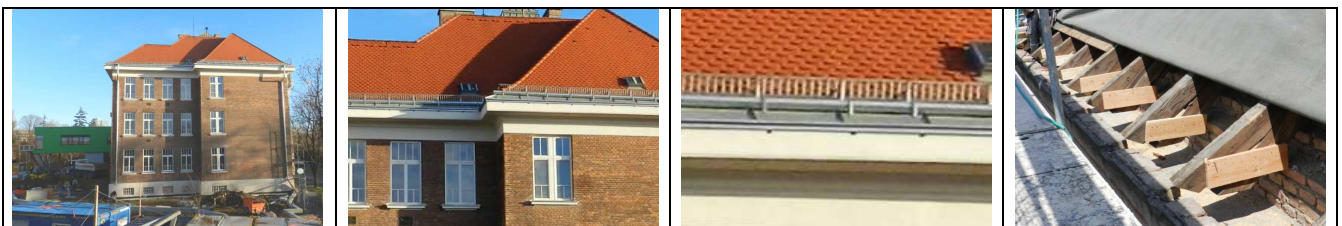
Maßnahmen:	Bereitstellen des Dachgesimses für Brutmöglichkeiten durch Anpassen von Öffnungen. Initiative des Forstamtes der Stadt Wien: 2012 .
Funktion der Maßnahme:	Neuschaffung von etwa 50 Nistplätzen, süd- und westseitig.
Haus- und Siedlungstyp: Eigentum:	Amtsgebäude. Stadt Wien

Fotos Michael Stocker Zoologe, Foto rechts außen: Blick in das Vordach während der Bauphase.

Erfahrungen / Tipps / Nachbesserungen:	Die Öffnungen an der Dachkante entstanden durch Kürzen der Sparren zur Entlastung des Vordaches. Die Öffnungen mussten für die Mauersegler lediglich auf 6 x 4 cm verkleinert werden. Der Brutbereich liegt im Gesimse unter dem Unterdach. Die Nisträume sind gegen den Dachraum mit Brettern zwischen den Sparren abgeschottet.
---	--

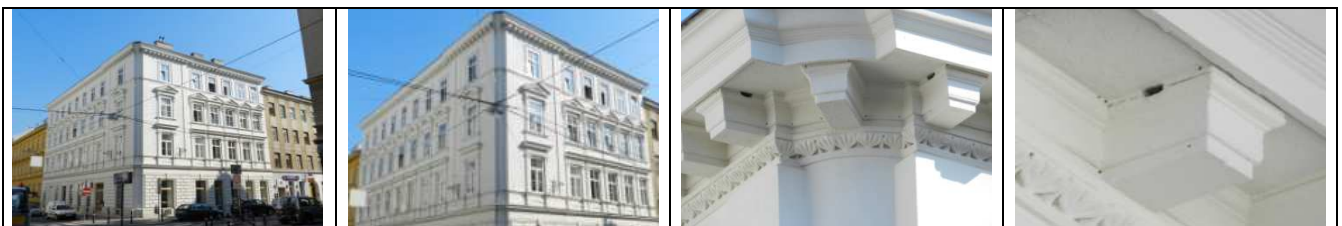
Maßnahmen:	Nistmöglichkeiten für Mauersegler in Zierkonsolen: „Wiener Modell“: 2012 .
Funktion der Maßnahme:	Schaffen von 9 Nistplätzen.
Haus- und Siedlungstyp: Eigentum:	Gründerzeit – Wohnhaus. Privateigentum.

Verlauf der Besiedlung über die Jahre:	Die Öffnungen wurden im Herbst 2012 geschaffen. Eine Besiedlung ist 2013 noch nicht erfolgt, sie kann 5 bis 10 Jahre dauern.
--	--

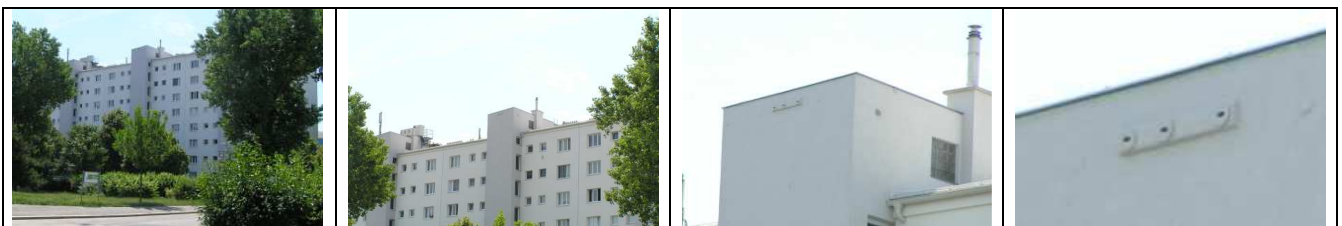
Maßnahmen:	Einbau von 8 Dreifach-Nistkästen für Mauersegler in die Wärmedämmung: 2010.
------------	--

Verlauf der Besiedlung über die Jahre:	Die Montage erfolgte im Sommer 2010. Die Besiedlung durch Mauersegler ist 2013 noch ausstehend; kann 5 bis 10 Jahre dauern.
--	---

Erfahrungen / Tipps / Nachbesserungen:	Die geplanten Lösungen wurden durch die Wahl von Baufirmen, die in der Ausschreibung eine andere Detail-Lösung vorschlugen, hinfällig, jedoch kreativ neu umgesetzt. Die Baubegleitung durch eine zoologische Fachperson ist unabdingbar.
--	---
