**40 Jahre nach Tschernobyl
Die Lage am Standort –
Keine Lösung in Sicht**

Oda Becker, 22 April 2026

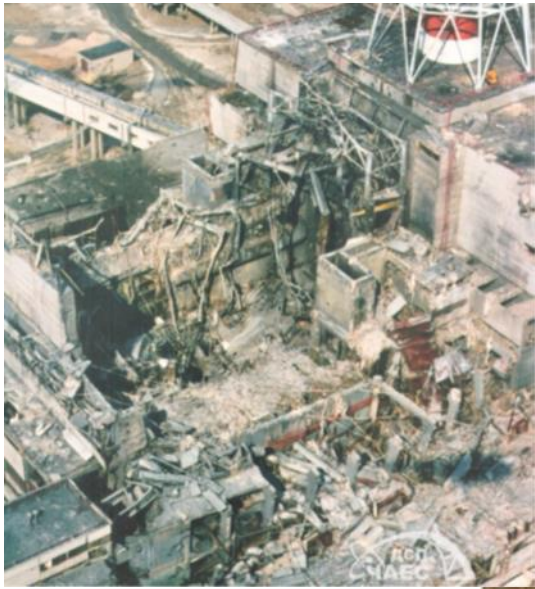
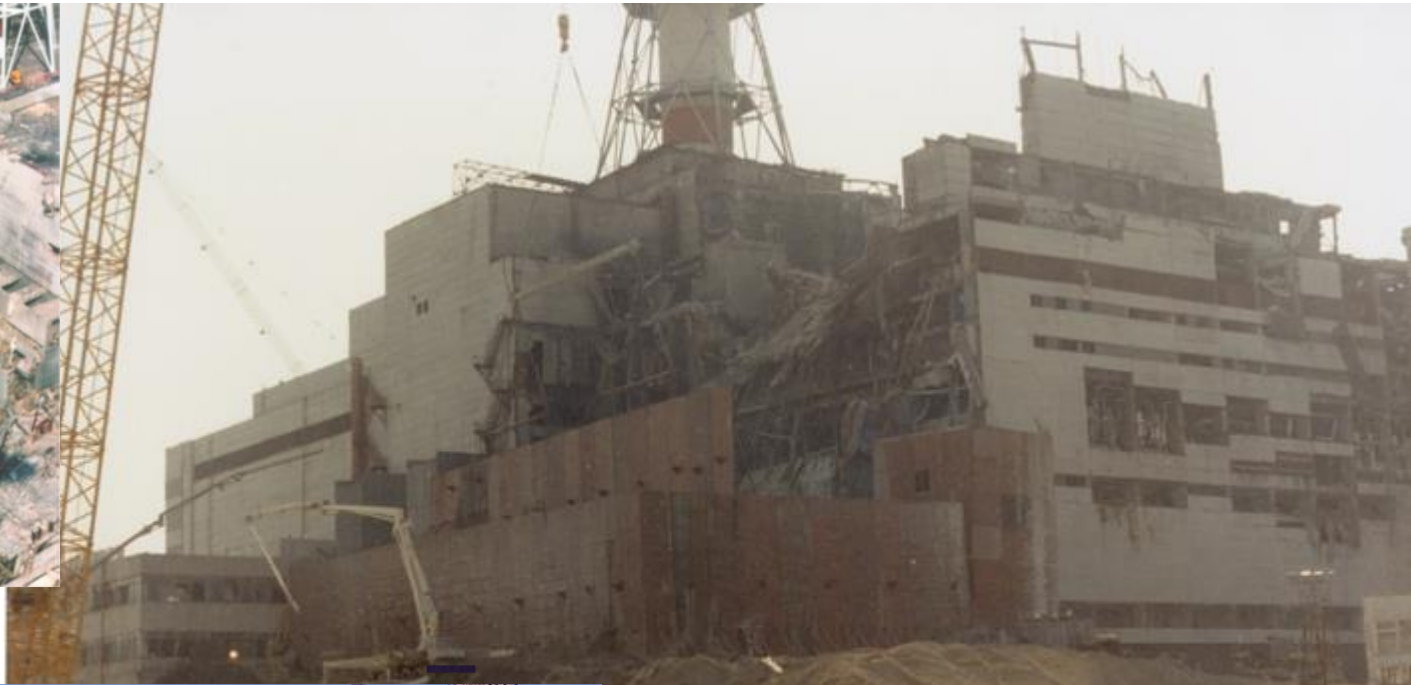
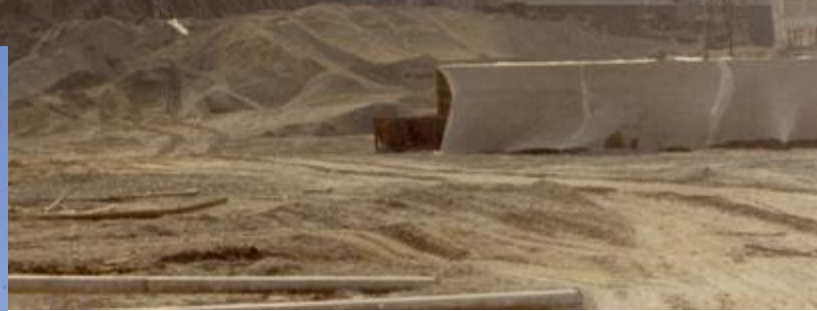
1.6 Bau des Sarkophags

- Nach dem Unfall wurde hastig unter schwierigen Randbedingungen eine Umhüllung um den Katastrophenreaktor erstellt – der so genannte Sarkophag.
 - Aufgrund der starken Strahlung mussten Bauteile fernbedient montiert werden, Öffnungen blieben.
 - Bautechnische Vorschriften oder kerntechnische Normen konnten im erforderlichen Umfang umgesetzt werden.
 - Am 30. November 1986 stand der Sarkophag.
 - Etwa 300.000 Menschen, vor allem Soldaten, waren beteiligt.
 - Sarkophag war für max. Dauer von 20 - 30 Jahren ausgelegt.
-

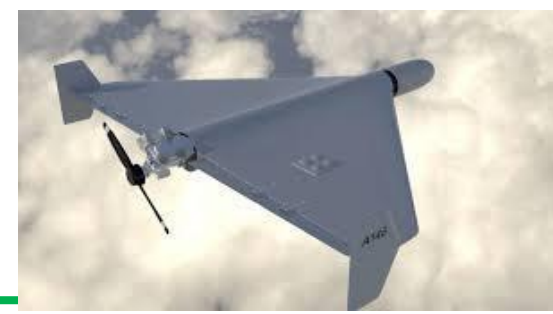
- Am 14.2. 2025 traf Drohne (Shahed-136/Garen-2) mit HE-Sprengkopf das NSC.
- Aufprall und Explosion verursachte eine Öffnung von etwa 15 m².
- Splitter der Explosion verursachten zahlreiche kleinere Löcher über Fläche von etwa 200 m².
- Explosion verursachte zudem Schäden an Schraubverbindungen und verformte die Konstruktion.
- Am Aufprallort der Drohne brach ein Feuer aus.
- Insgesamt
 - Verlust der NSC-Einschlussfunktion
 - Verlust der Feuchtigkeitskontrolle d.h. Korrosionsschutz
 - Beeinträchtigte Tragfähigkeit
