**Mehlschwalben- und Mauersegler-Schutz gemäß Wiener
Naturschutzverordnung
bei der Sanierung der Wiener Wohnanlage Mühlweg 43, 1210 Wien
Stiegen 1 bis 29**

Maßnahmen zur Sicherung des Brutgeschehens während der Sanierung und langfristige Gewährleistung von Brutplätzen nach vollendeter Sanierung.

Abschlussbericht

Im Auftrag von Wiener Wohnen

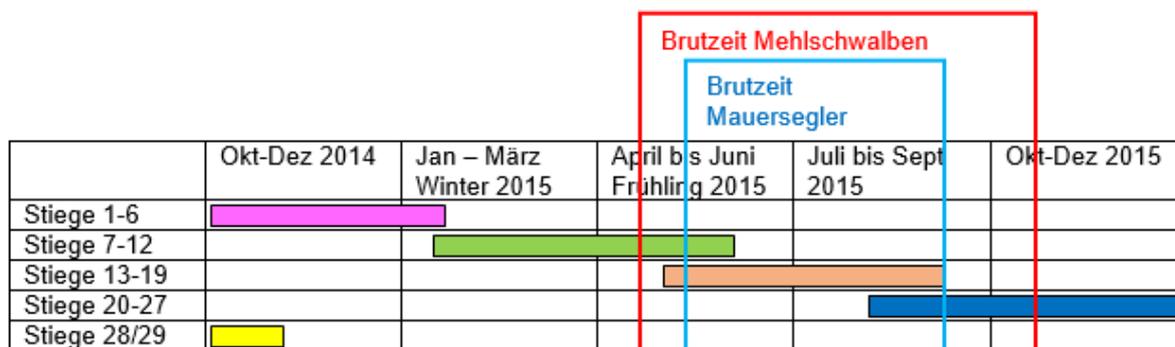
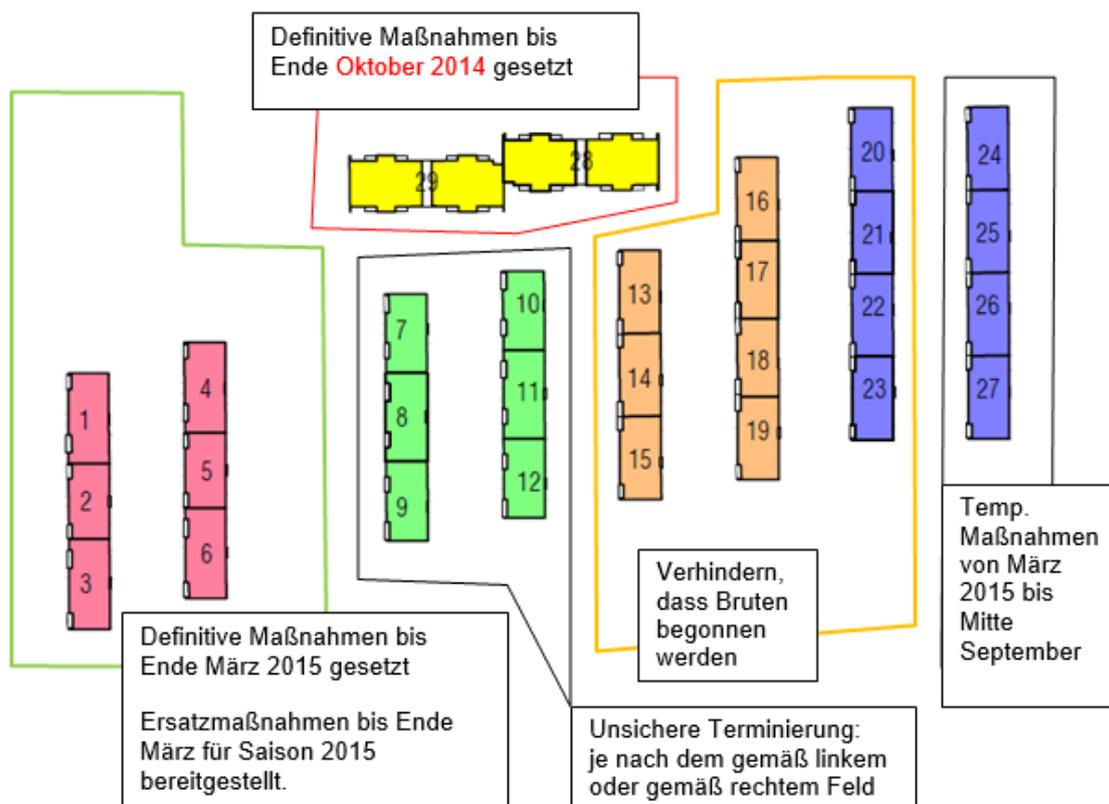
Abbildung: Zeitplan und Grobkonzept zu Beginn der Sanierung. Tatsächlich dauerten die einzelnen Phasen länger und wurde die Sanierung erst Ende 2016 abgeschlossen. Auch führte eine Mauerseglerbrut in Stiege 19 zu einer Änderung der Bauetappierung in der Saison 2015.

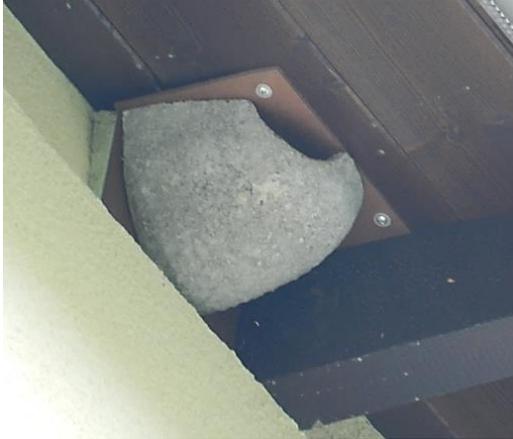
Montage von Kunstnestern

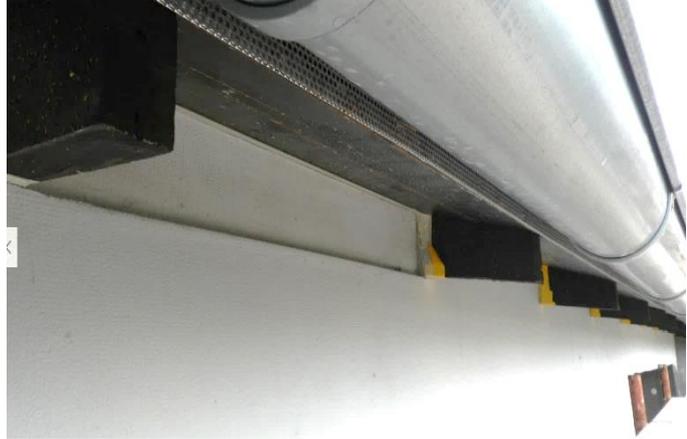
Rücksprünge (2 cm) in Wärmedämmung zwischen Dachsparren als Stütze für Naturnester

Umgesetzte Strukturbildung: Rücksprung der Wärmedämmung um 2 cm zwischen zwei Sparren mit 11 cm Distanz zu Dachvorsprung.

Im Maßnahmenkatalog zur Erhaltung von Mehlschwalben-Kolonien setzt die MA22 immer auch ein Augenmerk auf Maßnahmen, die das Bauen von Nestern durch die Mehlschwalben selber unterstützen. In diesem Sinne wurden an jedem Haus der Siedlung zwischen einigen Dachsparren, die nicht über Mieterfenstern liegen, 2cm kleine Rücksprünge in der Wärmedämmung erzeugt. Sie können den Mehlschwalben als statische Hilfe beim Nestbau hilfreich sein.

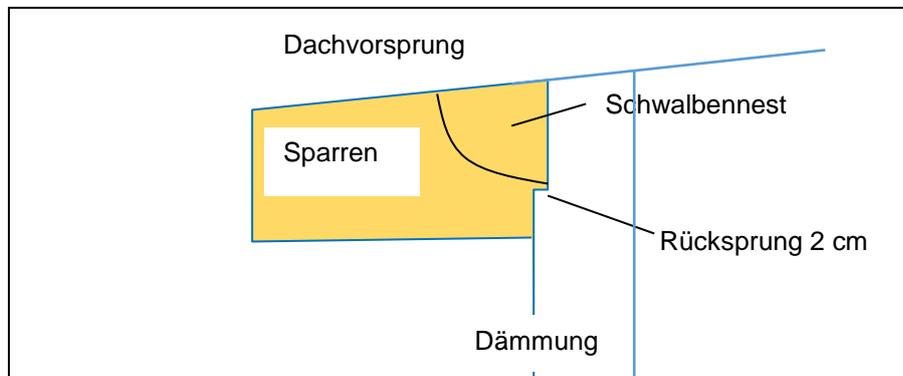
Schnitt durch Sparrenfeld mit Sparrenansicht im Hintergrund

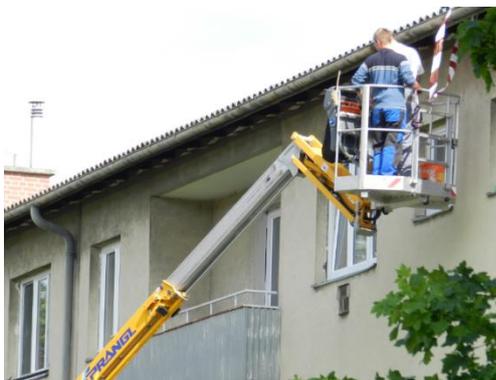
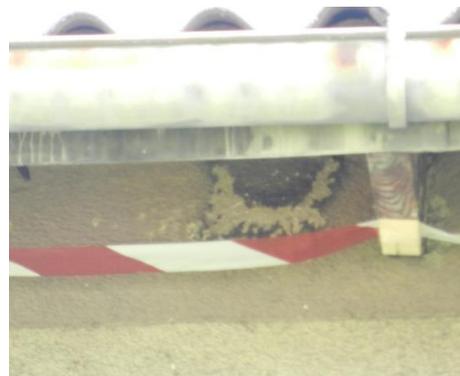
So wurden anfangs Mai 2015 unter den Vordächern der Gebäude Stiege 10-12 und Stiege 13-15 mit Bändern gegen den Brutbeginn von Mehlschwalben gesichert.

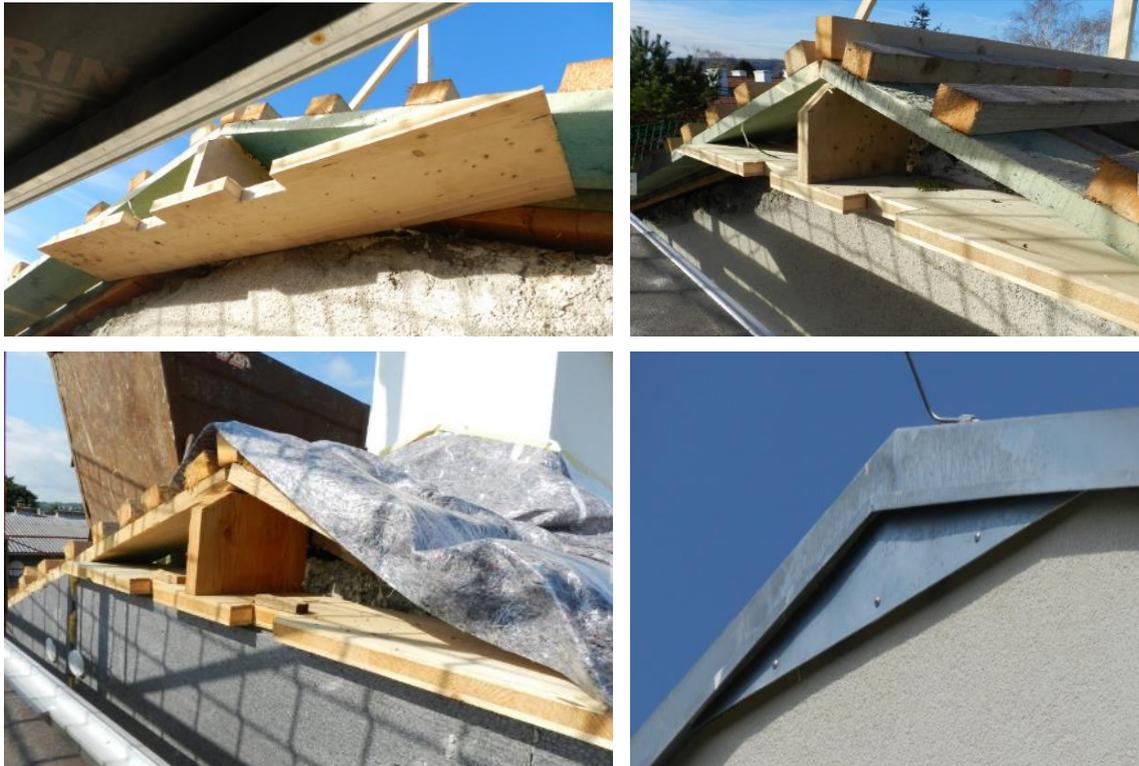
Abbildung: Nischenbildung: a) Montage Doppelnische aus Holz, b) Dämmung bis unter Holzkonstruktion, c) Dachabdichtung, d) Verblechung

Bei allen ostseitigen Giebelfassaden wurden direkt unter dem First Doppelnischen angelegt. Hier wurden die meisten originalen Mauersegler Nistplätze bzw. Einflüge festgestellt bzw. beobachtet. In zwei Fällen war der Nistplatz näher zur Dachtraufe. Doch auch in diesem Fall wurde die Ersatznische ganz oben im Giebel angelegt in der Meinung, dass der neue Platz von den Mauerseglern mindestens mittelfristig gefunden werden wird, da sie an den benachbarten Häusern die Einflüge der anderen Mauersegler direkt mitverfolgen werden.

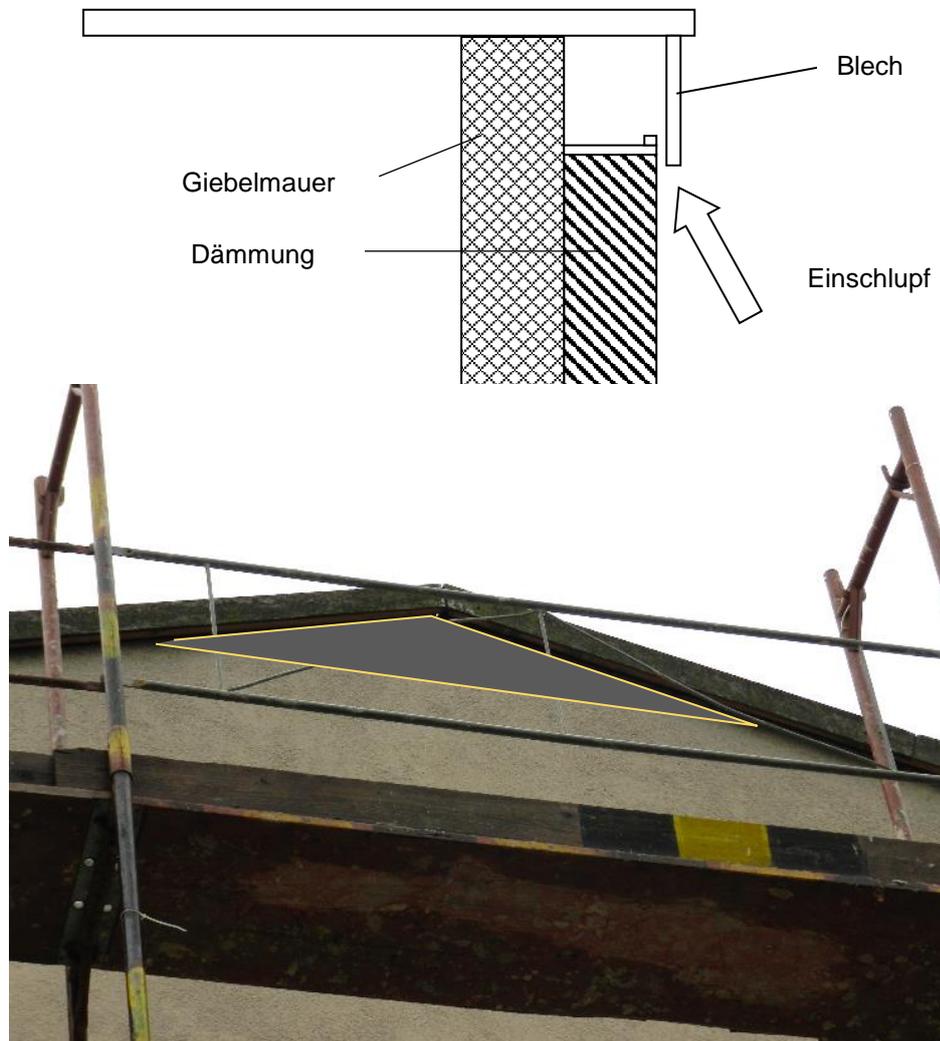
Schematischer Schnitt durch an Originalplatz neu angebotene Nische für Mauersegler:

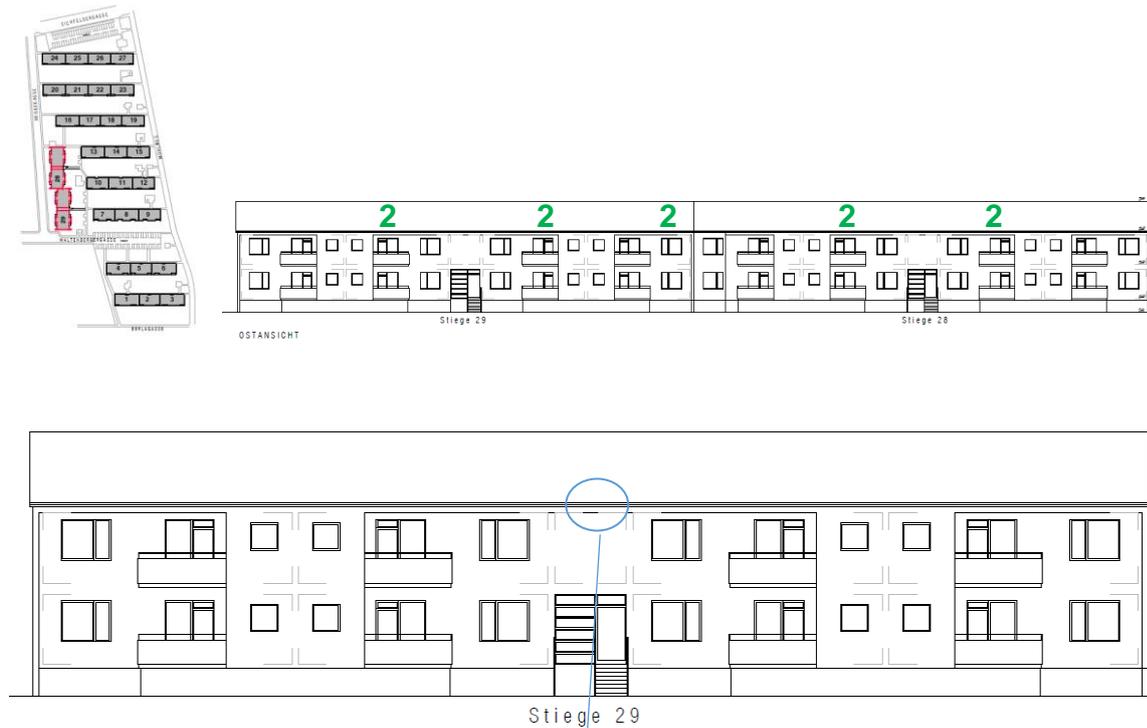
Stiege 29 und 28

Bis Ende Oktober 2014: Stiegen 28 und 29 - Ostseite

Erste Platzierungen von Kunstnestern über rückspringender Fassade.

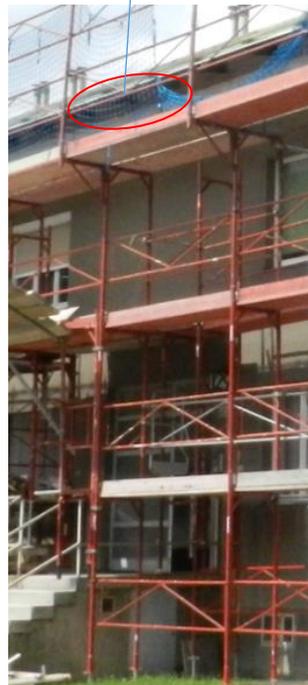
Stelle des Originalnests
an Stiege 29

(Bei den Mehlschwalben ist/war entscheidend, dass ein Kunstnest von einer ersten Mehlschwalbe als Nest erkannt und angenommen wurde/wird. Dies geschah in einem Kunstnest, das genau am Platz des ehemaligen Naturnestes montiert wurde. Stiege 28).

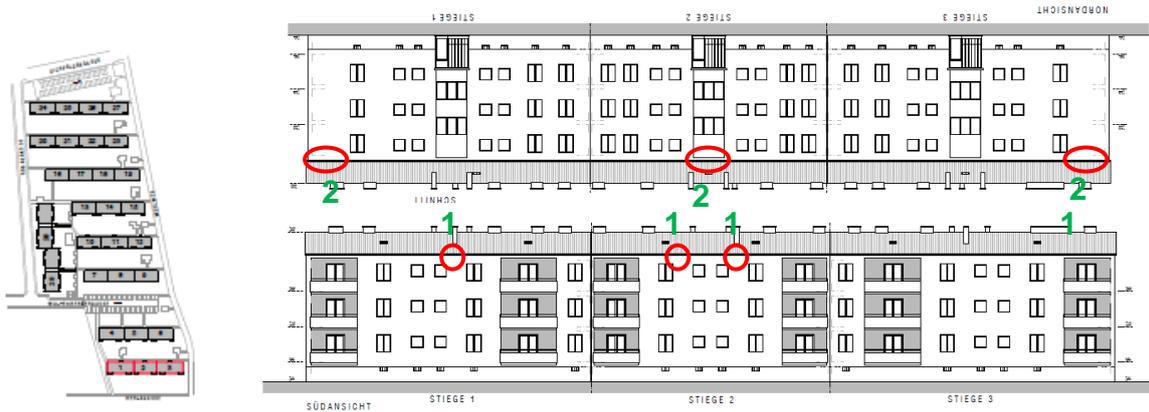
Stiege 1 bis 3:

12 Rücksprünge bzw. 10 Nester

Abgerüstet Mitte Mai 2015

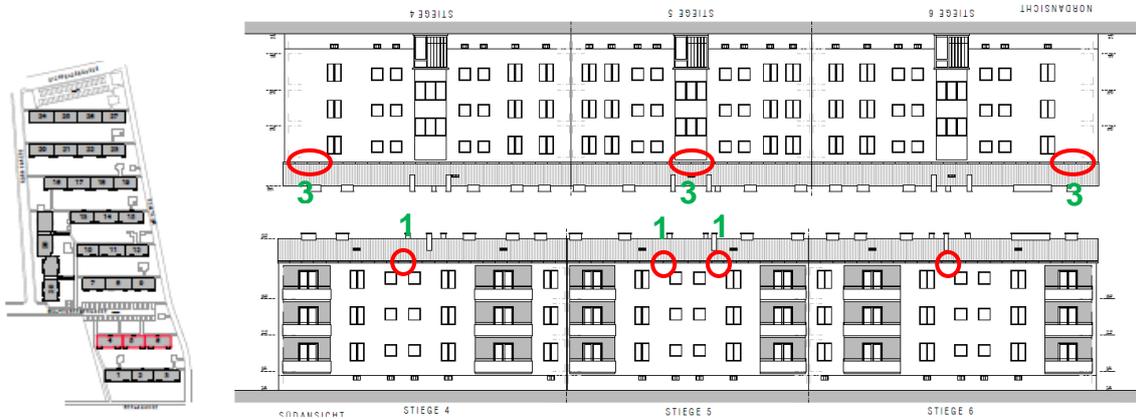
Stiege 4 bis 6:

13 Rücksprünge bzw. 12 Nester

Abgerüstet Mitte Juni 2015

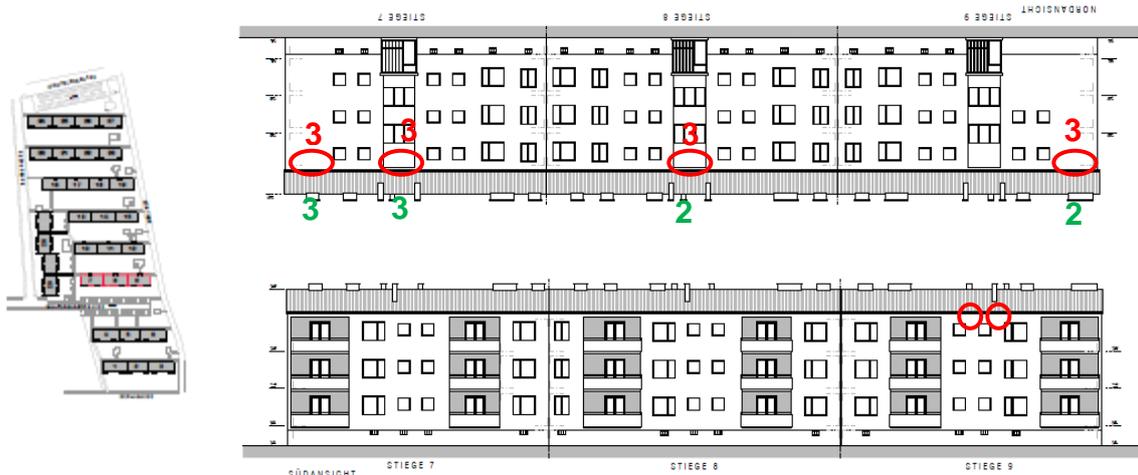
Stiege 7 bis 9: 14 Rücksprünge bzw. 10 Nester

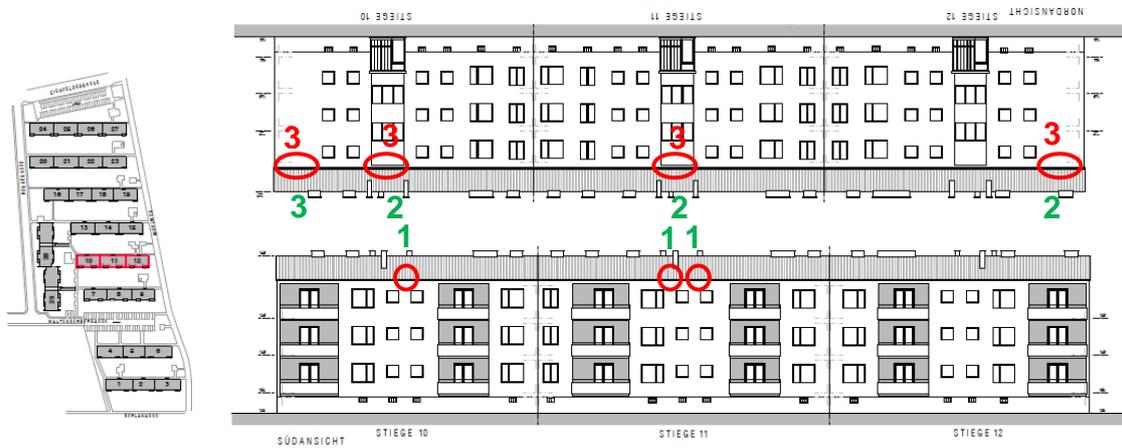
Stiege 10 bis 12: 15 Rücksprünge bzw. 12 Nester

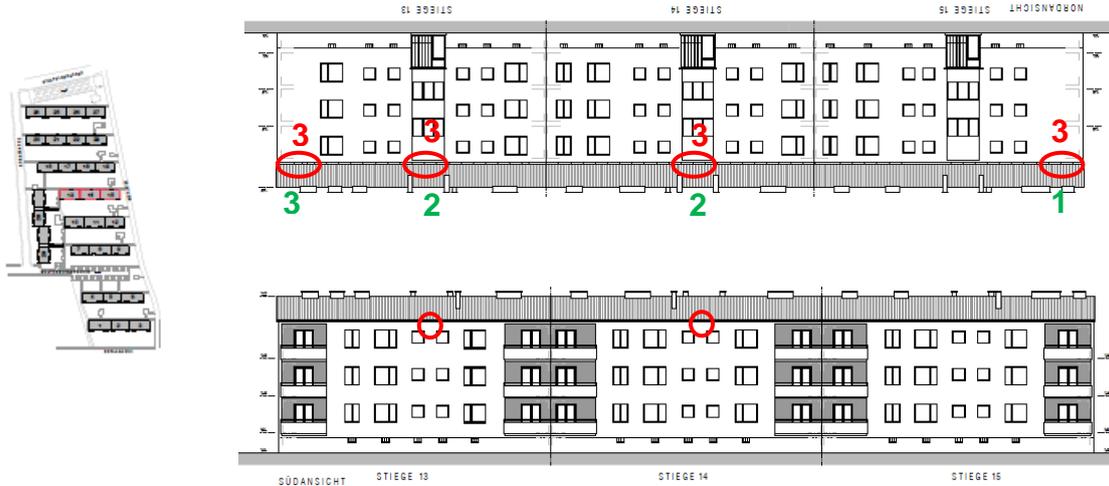
Stiege 13 bis 15: 14 Rücksprünge bzw. 8 Nester

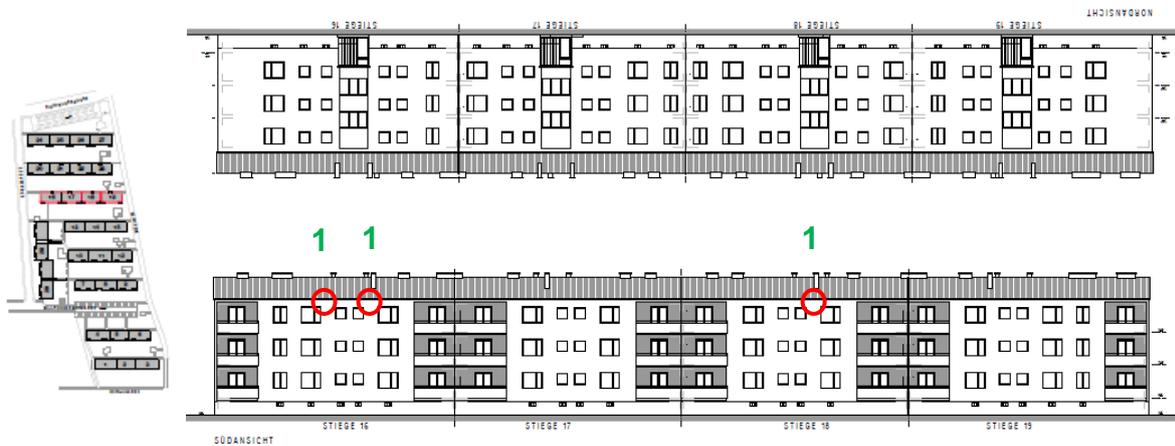
Stiege 16 bis 19: 3 Rücksprünge bzw. 3 Nester

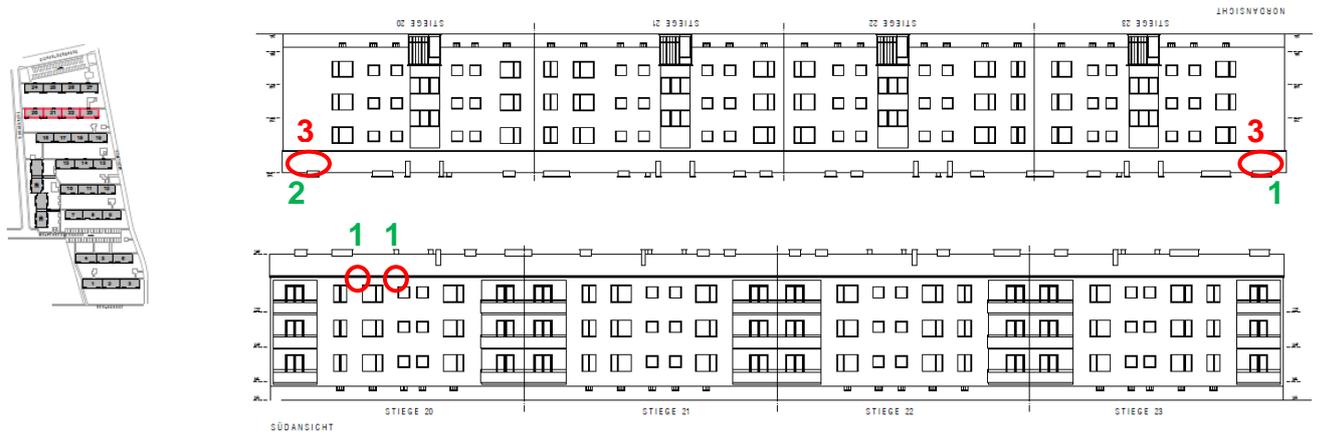
Stiege 20 bis 23: 8 Rücksprünge bzw. 5 Nester

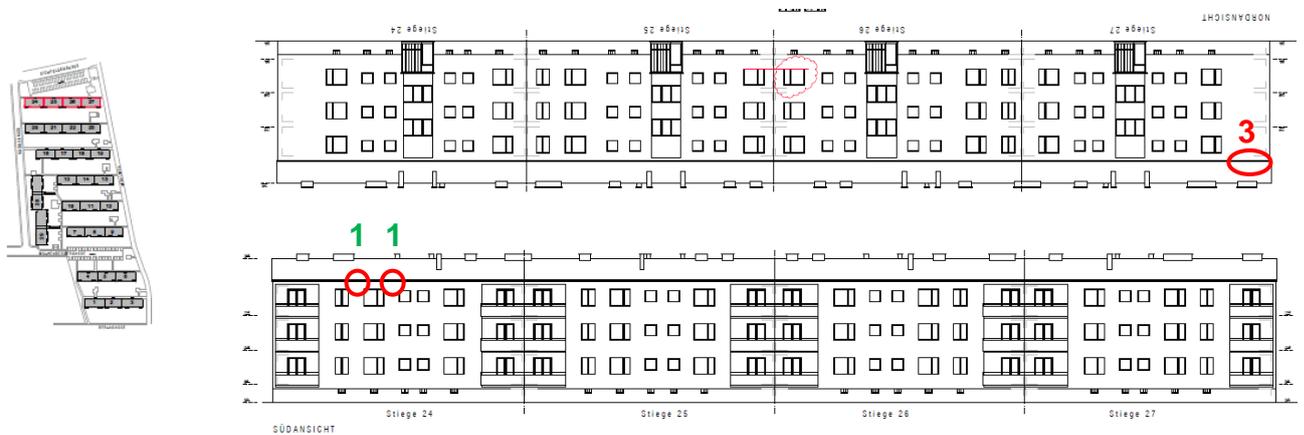
Stiege 24 bis 27: 5 Rücksprünge bzw. 2 Nester
