# Der Letzte macht das Licht an! – Zu den Auswirkungen leuchtender Hochhäuser auf den nächtlichen Vogelzug am Beispiel des „Post-Towers“ in Bonn

Heiko Haupt

**The last one to turn on the lights. The consequences of illuminated high-rise buildings for nocturnal bird migration, as exemplified by the “Post Tower” in Bonn**

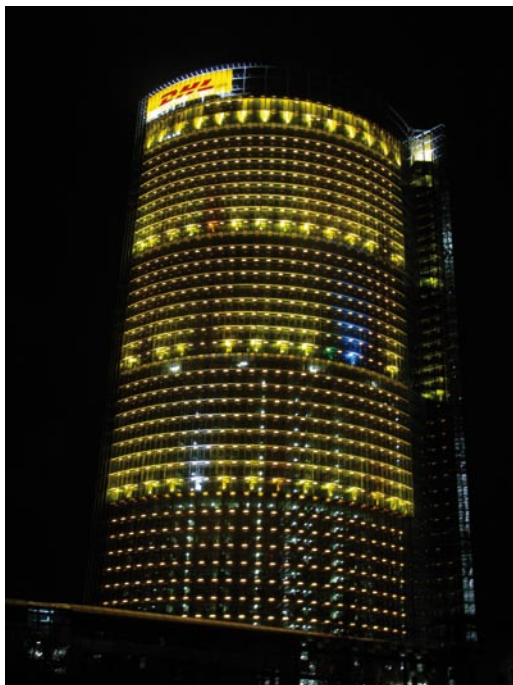
**Abb. 2:** Die Illumination des Post-Towers wechselt zwischen Blau, Gelb und Rot. Foto aus 2008 mit ausgeschalteter Lichtkrone.

**Fig. 2:** *The illumination of the Post Tower switches between blue, yellow, and red. Photo from 2008 with roof lights switched off.*

Die Illumination der Gebäudefassaden erfolgt durch insgesamt 2.000 Fassadenleuchten mit Leuchtstoffröhren (25 Leuchten pro Etage und Halbturm) und 142 nach oben gerichtete Strahler (in fünf Reihen pro Halbturm) im Zwischenraum der Doppelfassade. Die Fassadenleuchten sind mit je drei stufenlos dimmbaren 28 Watt-Neonröhren in den Farben Blau, Gelb und Rot ausgestattet, die neben den „Standardfarben“ durch Mischung auch andere Far-

beindrücke erzeugen können. 114 Strahler vom Typ „Exterior 600“ verfügen über verschiedene Farbmisch- und Filtersysteme und eine Leistung von jeweils 575 W; weiterhin sind 28 Strahler mit einer Leistung von 150 W montiert (L-Plan 2002; DPRE in litt. 2008). Im Regelbetrieb sind jeweils eine der drei Neonröhren und die Strahler eingeschaltet. Die Leuchten sind dann gedimmt und verbrauchen insgesamt nicht die Maximalleistung von 125 kW, sondern 75 kW (DPRE in litt. 2008).

Diese Illumination erfolgte während der Untersuchung in der Regel von 22:00 bis 01:00 Uhr bzw. 21:40 bis 00:40 Uhr (zweite Jahreshälfte) mit der Farbabfolge Blau – Gelb – Rot. Der Wechsel zur nächsten Farbe erfolgt dabei zunächst durch die Leuchtstoffröhren etagenweise von unten nach oben, anschließend wechseln die Strahler gleichzeitig die Farbe. Der gesamte Zyklus mit allen drei Farben wird innerhalb von 10 min durchlaufen.

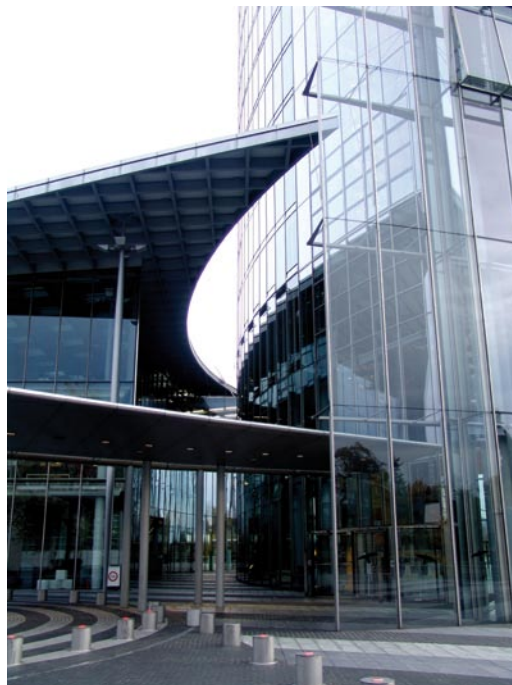
**Abb. 3:** Bereich des Haupteingangs am Post-Tower hinter der „wing wall“ (rechts), die sich an beiden Seiten entlang der gesamten Höhe des Gebäudes befindet. Links im Bild das Sockelgebäude mit der zum Turm hin gebildeten Passage. Ansicht von Westen.

**Fig. 3:** *Main entrance area of the Post Tower behind the “wing wall” (right), which extends from bottom to top on both sides of the building. The Conference Centre building on the left hand side forms a passage with the tower. View from the west.*

An beiden Gebäudeseiten ist die Sekundärfassade durch Glaselemente etwa 3,5 m nach außen verlängert (so genannte „wing walls“, vgl. Abb. 3), um Windgeräusche zu verringern. Steuerklappen in der Außenfassade ermöglichen eine Belüftung des Gebäudes. Außen- und Innenfassade sind im Abstand von 1,2 m (Nordseite) bzw. 1,7 m (Südseite) zueinander angeordnet. Die Glaselemente sind auf der Nordseite durchgehend vertikal orientiert, auf der Südseite aus strömungstechnischen Gründen hingegen in einer nach oben geneigten Struktur montiert (vgl. Abb. 3, oben rechts). Zwischen beiden Fassadenhüllen ist ein Sonnenschutz (halbtransparente Lamellen) installiert. Alle Verglasungen entstanden auf der Basis eisenoxidarmer, unbeschichteter Weißgläser vom Typ Pilkington Optiwhite™, um hell, klar und ohne farbliche Tönung zu erscheinen (Pilkington 2003; DPWN 2006).

An der Nordseite des Turms schließt sich das sogenannte Sockelgebäude mit Kantine und Konferenztrakten an. Es bildet mit dem Turm eine Passage, die vom Sockelgebäude her halbseitig überdacht wird; es verbleibt ein Spalt von etwa drei Metern Breite zwischen der Turmfassade und dem Dach des Sockelgebäudes (s. Abb. 3).

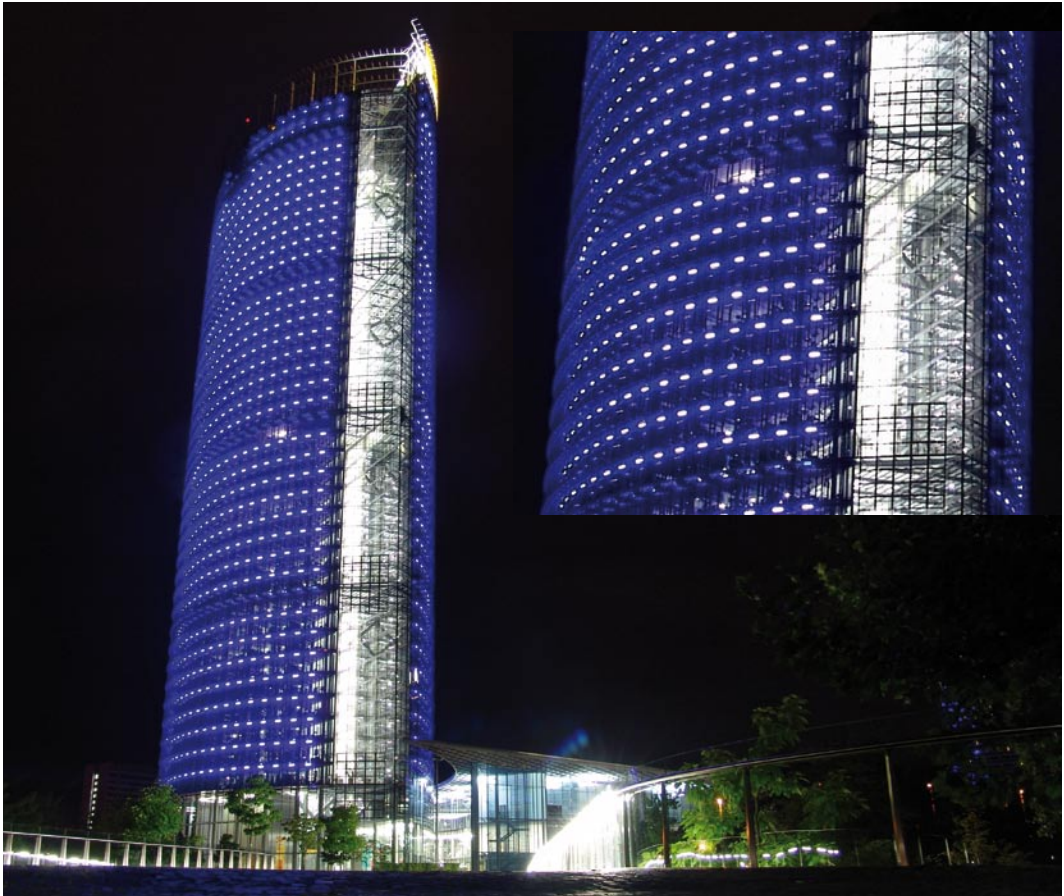
**Abb. 4:** Illuminierter Post-Tower von der Ostseite. Das weiße Licht dringt auch nach Beendigung der Illumination während der gesamten Nacht nach außen. Foto aus 2008 mit ausgeschalteter Lichtkrone.

**Fig. 4:** East side of the illuminated Post Tower. The white lights shine out of the building during the entire night even after the illumination period. Photo from 2008 with roof lights switched off.

Zwischen den beiden Halbtürmen befinden sich die Aufzugslobbys und Zwischenebenen, die während der gesamten Nacht mit weißem Licht beleuchtet

sind; dieses Licht dringt an den Seiten des Gebäudes auf der gesamten Höhe auch nach außen (Abb. 4). Zusätzlich wird eine „Lichtkrone“ am obersten, zurückgesetzten 41. Obergeschoss des Turms erzeugt durch 28 Sill Hochleistungsscheinwerfer (150 W), die die Halterungen der umlaufenden Glasfassade von unten her bestrahlen (Ritter et al. 2003). Diese Strahler wirken wie ein einziger „Skybeamer“, der einen breiten Lichtkegel in den Himmel bzw. an die Wolkendecke sendet (Abb. 5). Zusätzlich werden die beiden ca. 100 m<sup>2</sup> (Südseite) bzw. 250 m<sup>2</sup> (Nordseite) großen Firmenlogos von separaten Strahlern hinterleuchtet. Im Falle des größeren Logos an der Nordseite sind dies 18 Hochleistungsstrahler mit einer Leistung von jeweils 250 W und 18 Fluter à 150 W (DPRE in litt. 2008). Alle diese Strahler waren während der gesamten Nacht in Betrieb.

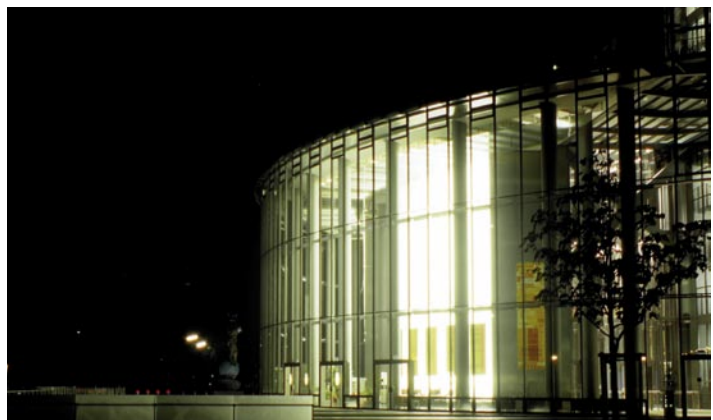
**Abb. 6:** Eine der beiden ca. 150 m<sup>2</sup> großen "mesh walls" an der Südseite des Towers. Wenn sie morgens eingeschaltet werden, verunglücken an den Glasscheiben weitere Vögel, die nachts durch den illuminierten Turm angelockt wurden.

**Fig. 6:** One of the two "mesh walls" at the south side of the Tower; measuring about 150 square metres. When being switched on in the morning, further birds which have been attracted by the nocturnal illumination collide with the glass panes.

Im Erdgeschoss befinden sich an der Südseite zwei Leuchtanlagen, die als etwa 150 m<sup>2</sup> große Fläche

an der Innenwand angebracht sind und nach außen hin auf den Vorplatz und die daran angrenzenden Gehölze strahlen (Abb. 6). Zwei weitere, etwas kleinere Anlagen befinden sich an der Nordseite des Turms und strahlen in die Passage hinein. Diese sogenannten „mesh walls“ wurden ab September 2007 betrieben und strahlten montags bis freitags abends bis 22:00 Uhr und morgens ab etwa 06:00 Uhr.

gene Tiere ließen sich durch die „mesh walls“ im Erdgeschoss des Turms anlocken, nachdem diese morgens gegen 06:00 Uhr eingeschaltet wurden. Dies wurde mehrmals bei Rotkehlchen beobachtet.

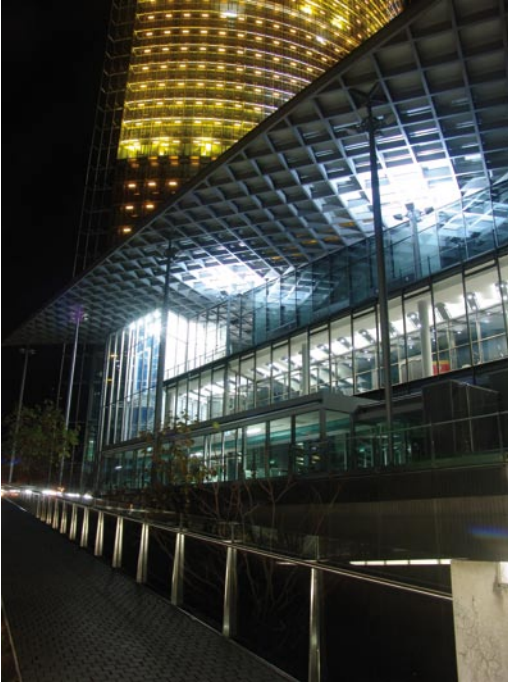
**Abb. 7:** Nächtlicher Blick an die Ostseite des Sockelgebäudes mit zwei der sieben Dachstrahler-Gruppen eingeschaltet. In den beleuchteten Dachverstreibungen oberhalb der Strahler wurden vorwiegend Goldhähnchen festgehalten.

**Fig. 7:** Nocturnal view of the east side of the Conference Center building with two of the seven groups of roof spots switched on. On the illuminated roof braces above the spots, particularly Firecrests and Goldcrests got stuck.

Das Dach des Sockelgebäudes überragt dieses an der West- und der Ostseite um einige Meter. Zur indirekten Beleuchtung der darunter liegenden Flächen werden Strahler in Vierergruppen eingesetzt, die etwa 15 m über Grund nach oben an die Dachunterseite gerichtet sind (Abb. 7). Mindestens die gebäudenahen Strahler an der Ostseite des Sockelgebäudes waren während der gesamten Nacht eingeschaltet.

Attraktiv für Vögel erwiesen sich auch die Lichtkegel der Dachstrahler an Ost- und Westseite des Sockelgebäudes. Sie lockten während des Frühjahrszuges im März/April und während des Herbstzuges von August bis November Kleinvögel an, die sich in den quadratischen Dachverstreutungen aufhielten und meist erst morgens mit Einbruch der Helligkeit diesen Bereich verließen. Die meisten Vögel wurden über den beiden gebäudenahen Dachstrahlern im Osten des Gebäudes beobachtet, die während der gesamten Nacht eingeschaltet blieben. Die Tiere hüpfen und flatterten hier ständig und riefen erregt, verließen während der Dunkelheit den Bereich des Lichtkegels aber nicht. Ob es hier zu Todesfällen kam, kann nicht beurteilt werden, da evtl. umkommende Tiere auf eine nicht zugängliche Terrasse im zweiten Obergeschoss fallen.

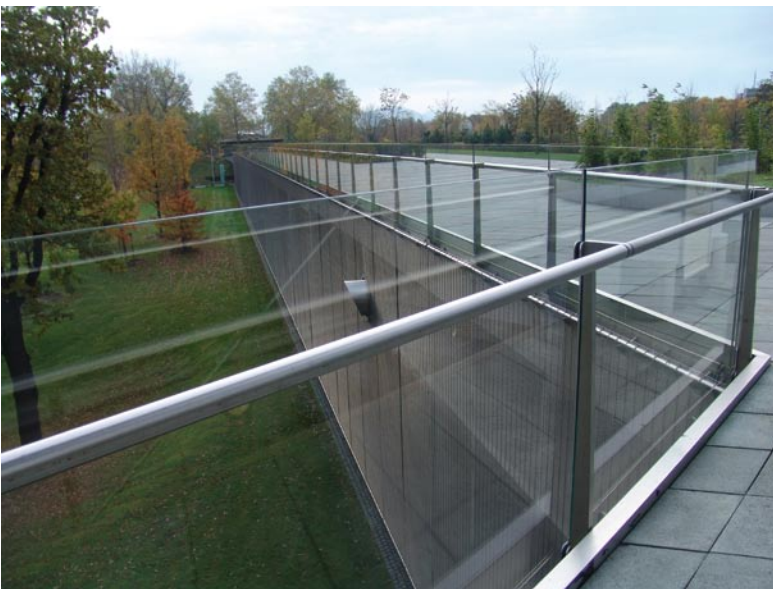
**Abb. 8:** Das Glasgeländer erstreckt sich vom Post-Tower in Richtung Rheinaue.

**Fig. 8:** The glass balustrade extends from the Post Tower towards the „Rheinaue“ park.

Der Vogelschlag an durchsichtigen Glasflächen wurde exemplarisch zusätzlich an einem Geländer untersucht, das sich vom Turm südöstlich in Richtung Rheinauenpark erstreckt und auf dem Dach der Zufahrt zu einer Tiefgarage angebracht ist (Abb. 8). Dieses Geländer weist Glasflächen auf insge-

samt ca. 154 m (Nordseite) bzw. 52 m (Südseite) Länge bei einer Höhe von 1,10 m auf; unter der Oberkante befindet sich ein Handlauf, in den an der Nordseite nach unten abstrahlende Leuchtröhren integriert sind, die oft nur in den Morgenstunden eingeschaltet waren.
